# Rapportage SP Breda

Naar aanleiding van gesprekken met bewoners van de Driesprong

26 februari 2023

Bestemd voor WonenBreburg

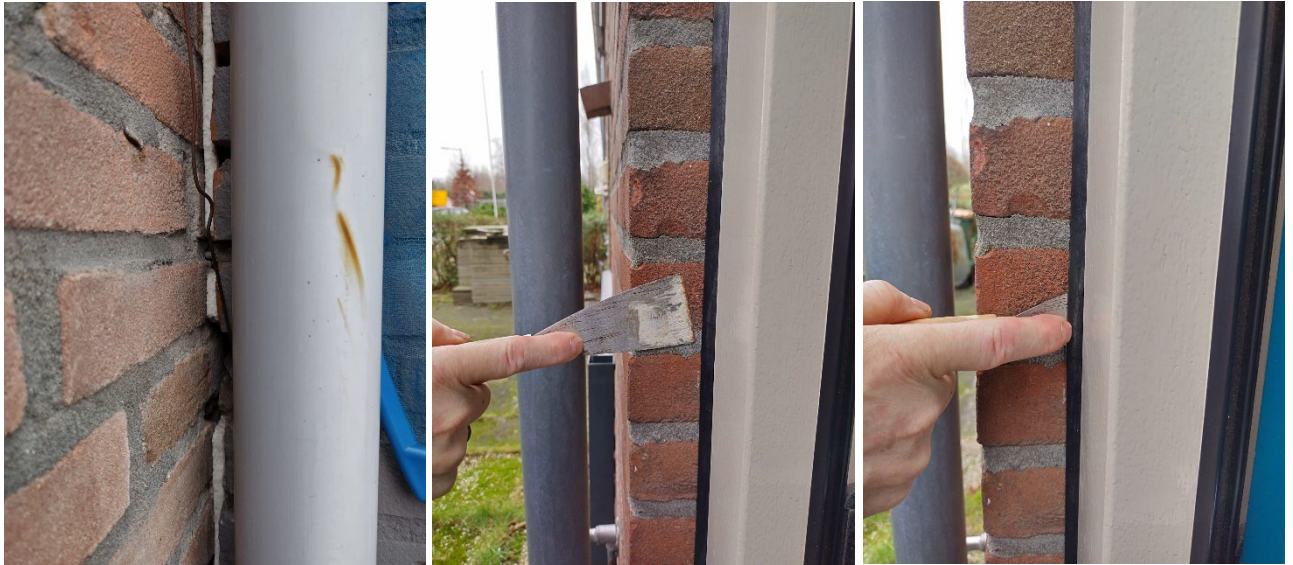
Veel bewoners klagen over tochtklachten. Dit valt te herleiden naar uitgevoerde werkzaamheden in 2011 bij de renovatie. Toen zijn er nieuwe kozijnen en deuren geplaatst. Het viel ons bij een groot aantal woningen op dat dit ondeugdelijk lijkt te zijn gedaan. De kozijnen zijn onvoldoende afgedicht, deuren hangen scheef, dorpels dichten onvoldoende af en de rubbers in de raamkozijnen zijn van onvoldoende dikte. Wij constateerden het ontbreken van *compriband* tussen de kozijnen en de muur. Een plamuurmes kon eenvoudig tussen het kozijn en de muur gestoken worden, waarbij het plamuurmes de binnenste afdeklat raakte. Dit betekent dat de afdeklat feitelijk de afdichting vormt tussen buiten en binnen.

*Afbeeldingen 1, 2 en 3: Duidelijk beeld waarbij de afdichting onvoldoende is, waardoor buitenlucht eenvoudig de woning kan binnenkomen.*

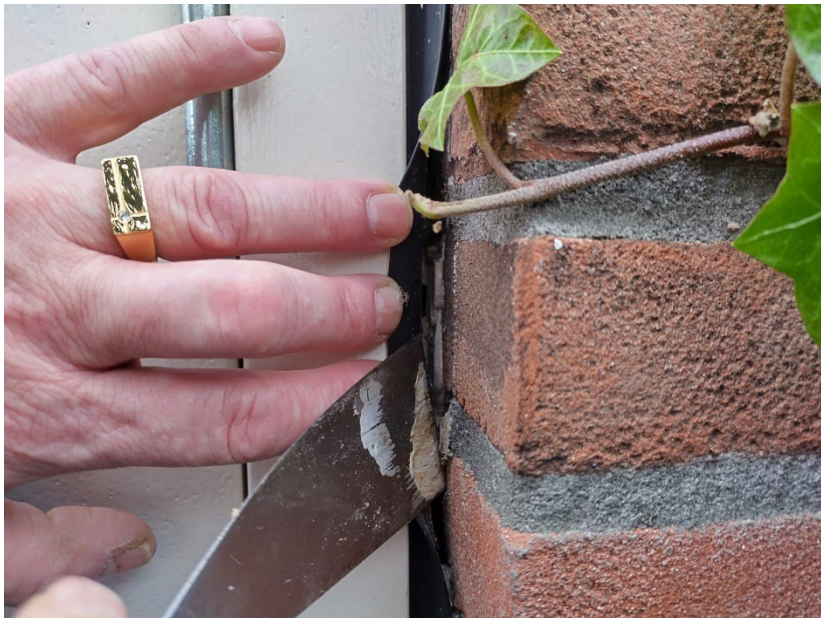
*Afbeelding 4: Het ontbreken van compriband.*

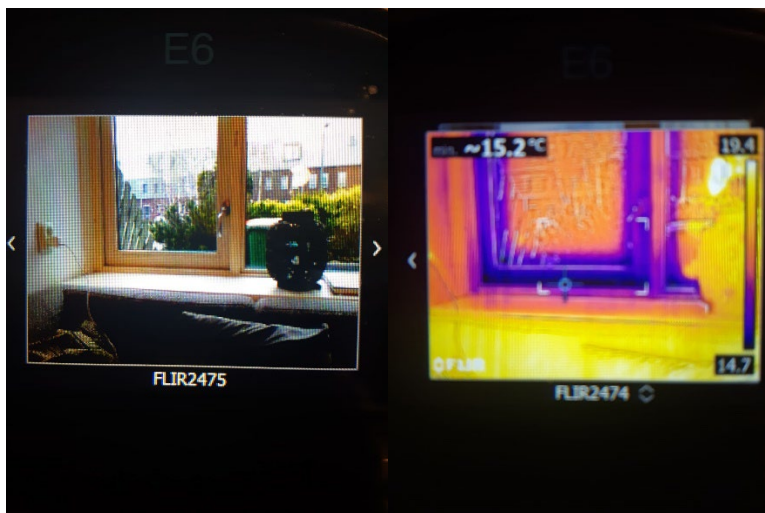
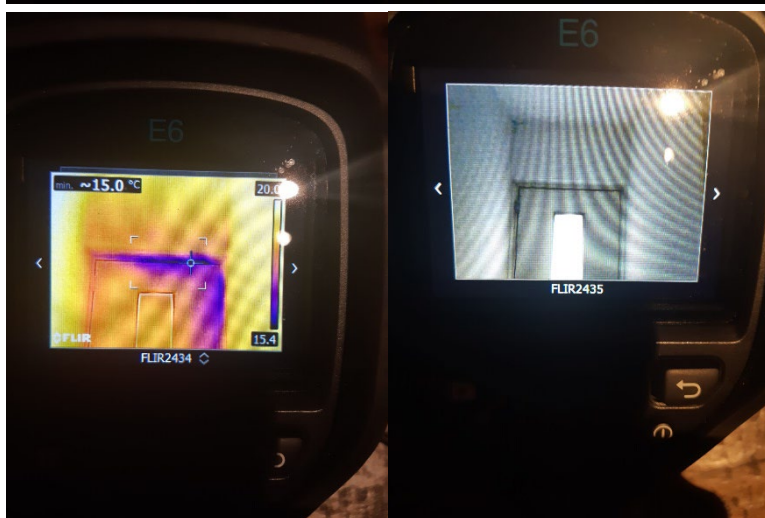
Dit wordt ondersteund met warmtebeelden, waarbij duidelijk te zien is dat de randen rondom de kozijnen het koudste onderdeel vormen.

Afbeelding 5, 6, 7 en 8: Warmtebeelden van raam- en deurkozijnen, waarbij duidelijk te zien is dat de koudste onderdelen langs de randen van de kozijnen komen.

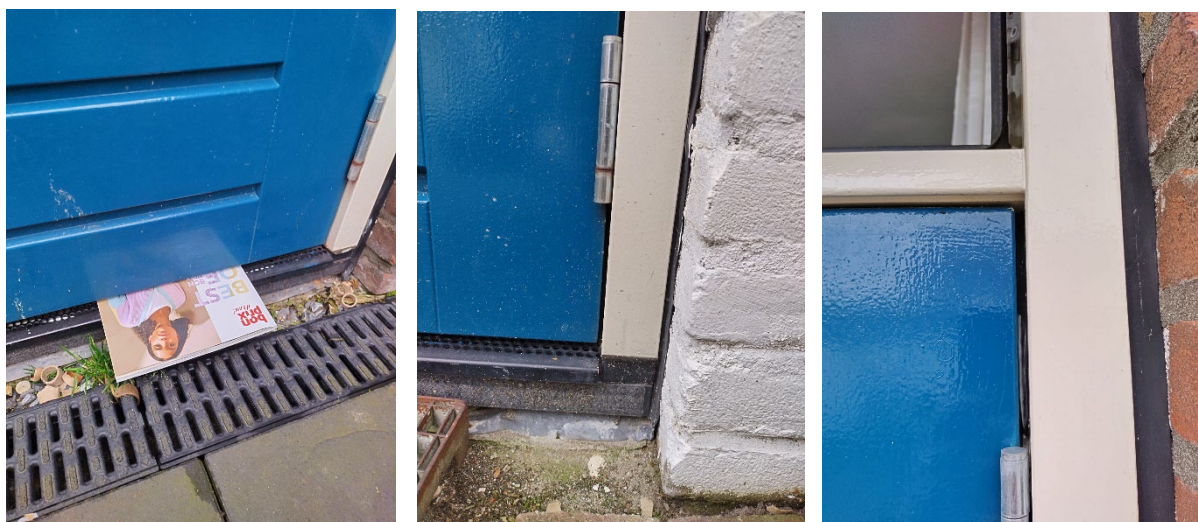
Afbeelding 9, 10 en 11: Er past gemakkelijk een tijdschrift of reclamefolder tussen de drempel en de achterdeur, waardoor de tochtdeur onvoldoende goed functioneert, daarnaast zijn de deuren scheef afgehangen.

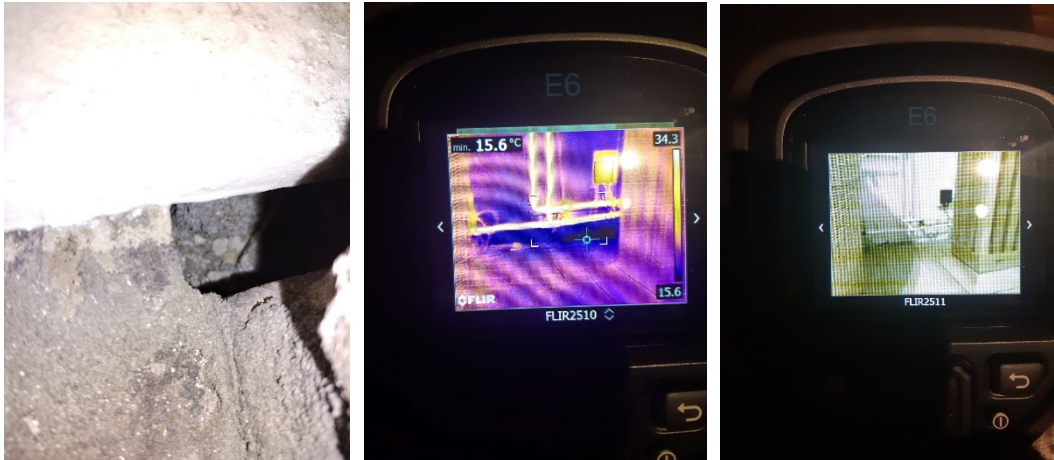
Daarnaast ontbreken bij de woningen spouwmuurisolatie, dit hebben we op meerdere punten kunnen vaststellen. Tocht heeft vrij spel in de spouwmuur en dat lekt bij bewoners dan weer via kieren en de vloer de woonkamer in.

Afbeelding 12, 13 en 14: Opening in voegsel bij wc-raam. Er is geen spouwmuurisolatie te zien. Daarnaast zie je dat er duidelijk koude lucht vanuit onder de woning inkomt.

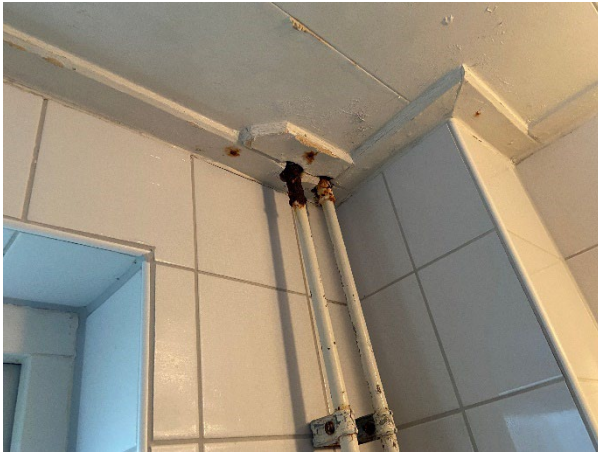
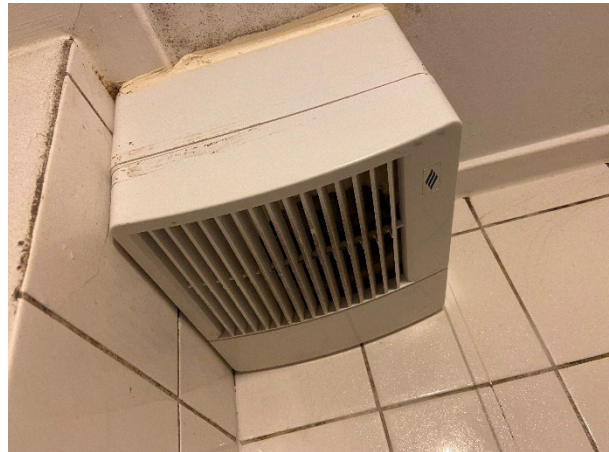
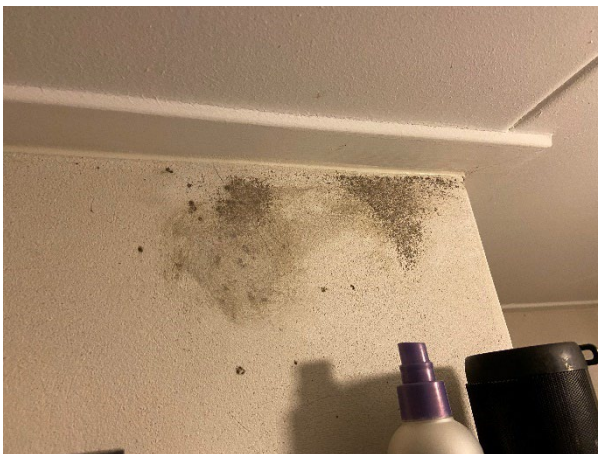
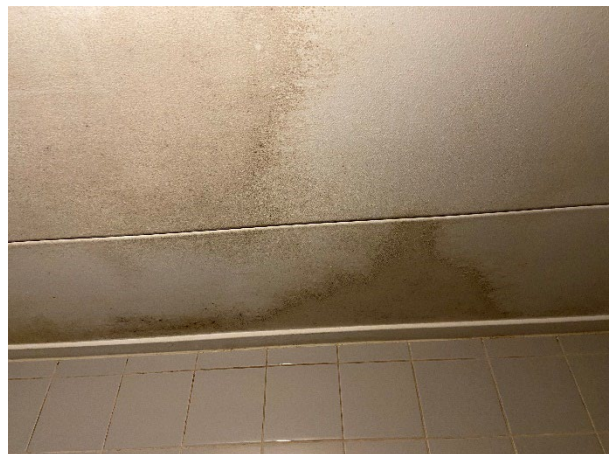
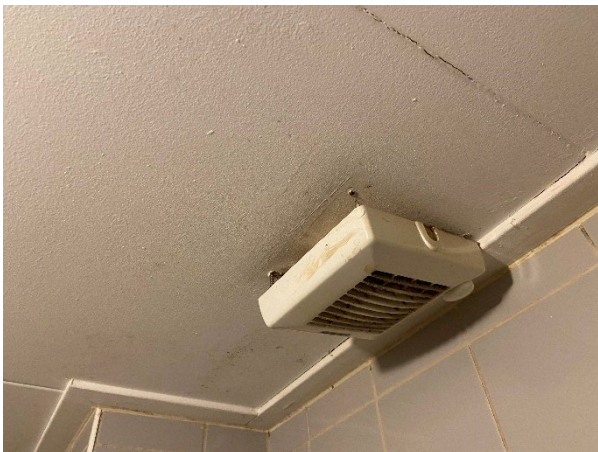
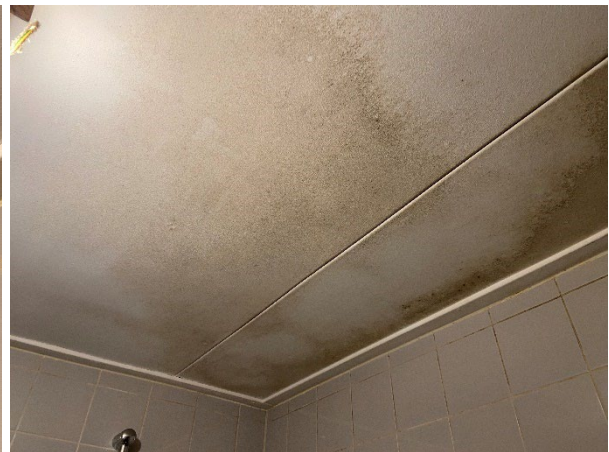
Veel woningen hebben een inpandige badkamer. Dit betreft vooral woningen van hetzelfde type als de oneven woningen in de Schiermonnikoogstraat. De staat van de verbouwingen in de badkamer daar lieten een verontrustend beeld zien. Bij alle bewoners konden wij vaststellen dat de schimmelvorming niet veroorzaakt wordt door het gebruik van de bewoners. Zij verwarmen hun huis voldoende, douchen niet overdreven lang en ventileren de woning afdoende. Bij één woning kan het doucheraam niet open en is het ventileren van de badkamer daar ook onmogelijk, hetgeen heeft geleid tot ernstige roestvorming aan de cv-installatie.

De aangebrachte ventilatiesystemen verschillen stevig en er zijn twijfels of de ventilatoren wel daadwerkelijk uitkomen op het dak via een aangesloten pijp. De badkamers zijn meestal oud en inmiddels ook aan vervanging toe (afgeschreven).

Afbeeldingen 15, 16, 17, 18, 19 en 20: Sterke schimmelvorming en ventilatoren die onvoldoende functioneren of opgehangen zijn. Ventilatoren die niet na-blazen of los zijn gekomen.

Bij alle woningen met een inbandige douche is de kans op schimmelvorming aanwezig en bij veel woningen is dit ook het geval. *De schimmelvorming vormt een direct gevaar voor de gezondheid van de bewoners.* De badkamers zijn vaak oud en aan vervanging toe. De bewoners hebben de taak om de badkamer zelf te schilderen, maar met deze mate van schimmelvorming en ondeugdelijke ventilatie is het zelf opknappen onmogelijk. Niet alle bewoners zijn meer in staat om eventuele opknapwerkzaamheden zelf aan de woning te verrichten. Wij adviseren om alle woningen te inventariseren, de ventilatie op orde te brengen en waar nodig de badkamers een opknapbeurt te geven. Bij sommige hoekwoningen is het mogelijk om de ventilatie eenvoudig naar buiten toe te brengen via de gevelmuur. Zorg dat alle ventilatoren op het lichtnet zijn aangesloten en een aantal minuten doorblazen nadat de lichtschakelaar is omgezet. Inspecteer of alle ventilatoren daadwerkelijk uitkomen op een dakdoorvoer.

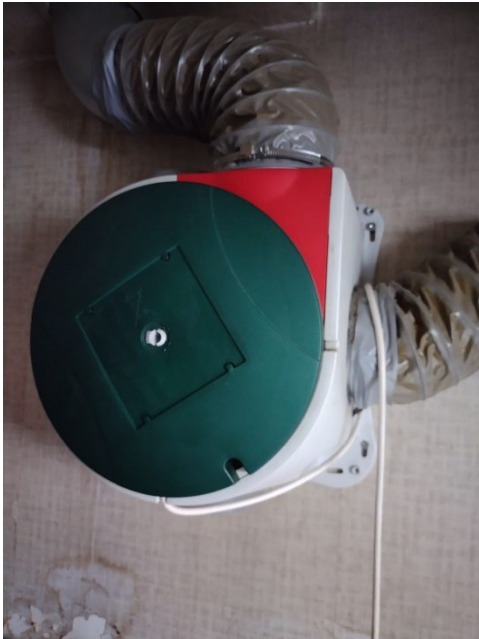
Afbeelding 21: ventilatieunit

In veel woningen is een ventilatiesysteem aanwezig waarop badkamers, keuken en wc zijn aangesloten. Veelal met een centrale unit op zolder. Deze units dienen iedere twee jaar onderhouden te worden, maar veel bewoners geven aan dat dit niet gebeurt is.

Onze ventilatie-expert Martin Kik gaf aan dat – zeker als de keuken aangesloten zit op zo'n unit – het regelmatig onderhoud echt noodzakelijk is. Gebeurt dit niet, dan moet je na een aantal jaar het binnenwerk totaal vervangen. Een duur kostenplaatje. Sommige bewoners geven aan dat de unit veel kabaal maakt en dit is een teken dat de unit vuil is.

Ventilatie is belangrijk voor woongenot en een goed binnenklimaat. De ventilatieboxen dienen regelmatig onderhoud te krijgen. Wij raden aan dit onderhoud in te plannen als ook de cv-ketel een onderhoudsbeurt of check krijgt. Ook het informeren van bewoners over hoe zij hun ventilatiesysteem optimaal kunnen gebruiken is een advies dat we graag geven. We hebben ook woningen gezien waar een mechanische afzuigkap aangesloten zit op dit systeem. Bij de meeste woningen is het echter goed mogelijk om in de keuken een buis en doorvoer door de keukenmuur naar buiten aan te brengen voor een mechanische afzuigkap.

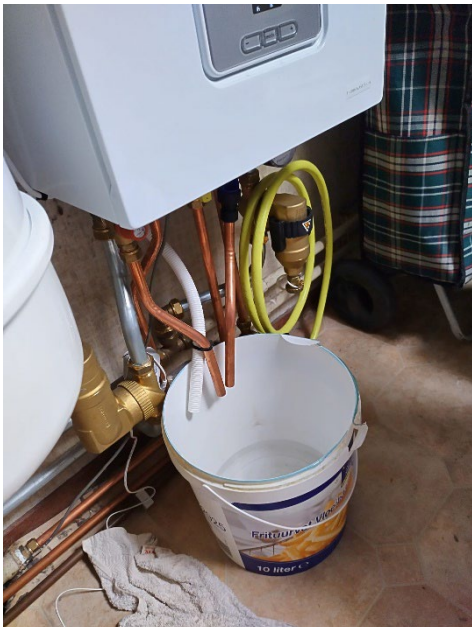
Afbeelding 22: Nieuwe CV-installatie

Bij een bewoners is er een nieuwe cv aangelegd, maar ontbreekt de afvoer van de betreffende cv. Hier was men nog bezig met de werkzaamheden, maar de situatie was al meer dan een week zo. Dit kan niet de wijze zijn waarop dergelijke werkzaamheden plaatsvinden.

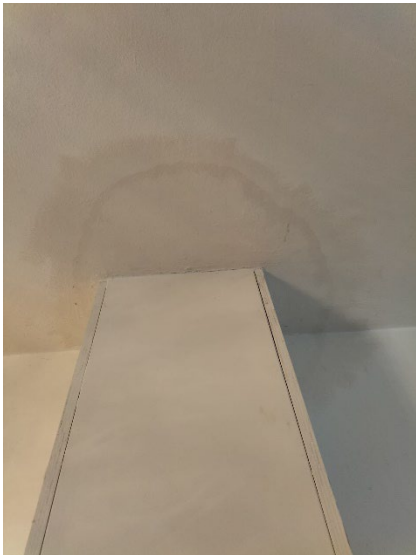
Bij een aantal woningen zijn er daklekkages of zijn er in het verleden lekkages geweest. Vaak zijn deze lekkages te wijden aan slecht (aangebracht) lood is onze inschatting. Vooral het lood rondom de schoorstenen verdient aandacht en dient verbeterd te worden.

*Afbeelding 23: oude lekkage bij een standpijp.*

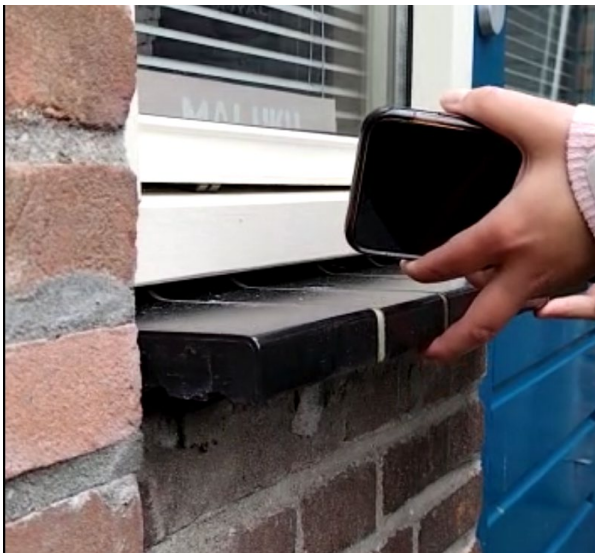
*Afbeelding 24: loszittende dorpel*
